YES 車輛認證書

認證編號 CPF52488224018

| 廠牌 Make | MITSUBISHI |
| 車型 Model | OUTLANDER |

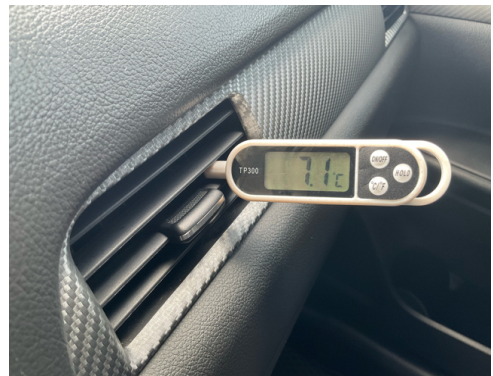
空調溫度

| 查定項目 Inspection Item | 有無異常狀況 Findings | | 備註事項 |
|---|---|---|---|
| 前空調冷氣作動中央出風口溫度 | | 8 °C | |
