# YES 車輛認證書

認證編號 CPF04315224085

| 廠牌 Make | FORD |
| 車型 Model | FOCUS |

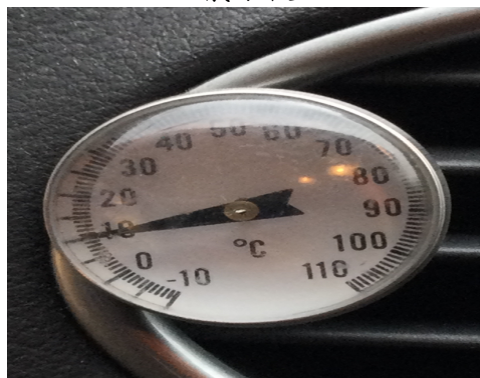
空調溫度

| 查定項目 Inspection Item | 有無異常狀況 Findings | | 備註事項 |
|---|---|---|---|
| 前空調冷氣作動中央出風口溫度 | | 10 °C | |
