# YES 車輛認證書

認證編號 CPF04315227030

## 車輛認證總結報告 Vehicle Inspection Findings

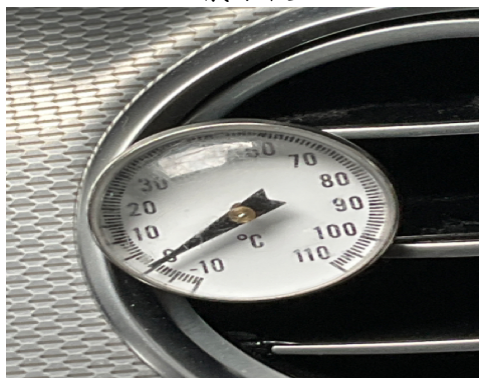
空調溫度

| 查定項目 Inspection Item | 有無異常狀況 Findings | | 備註事項 |
|---|---|---|---|
| 前空調冷氣作動中央出風口溫度 | 0 °C | | |
