## 車輛認證總結報告 Vehicle Inspection Findings

認證編號 CPF04315231059

| 廠牌 Make | MAZDA |
| 車型 Model | MAZDA3 |

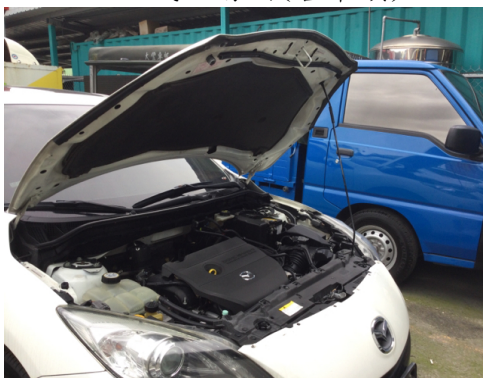
引擎室

本車引擎號碼無異常。

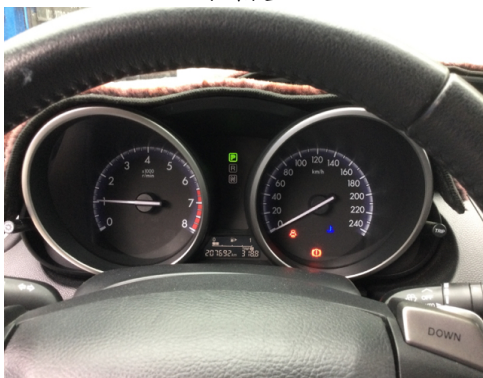
| 現況實車里程 Mileage<br>(僅揭露，不具保證效力) | 207,692 |

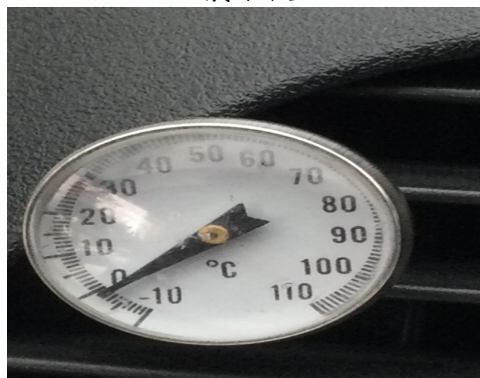
空調溫度

| 查定項目 Inspection Item | 有無異常狀況 Findings | | 備註事項 |
|---|---|---|---|
| 前空調冷氣作動中央出風口溫度 | | -1°C | |
