# YES 車輛認證書

## 車輛認證總結報告 Vehicle Inspection Findings

認證編號 CPF04315231079

| 車型 Model | INNOVA |

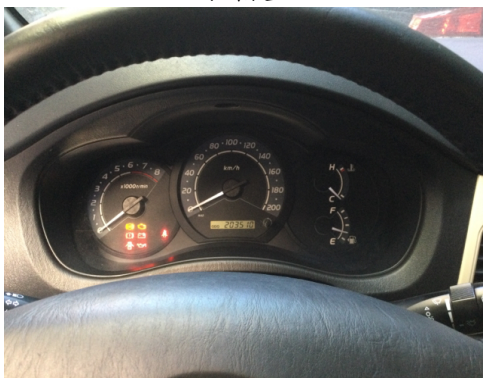
| 現況實車里程 Mileage<br>(僅揭露，不具保證效力) | 203,510 |

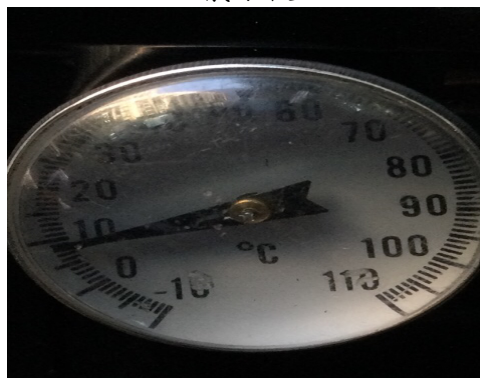
空調溫度

| 查定項目 Inspection Item | 有無異常狀況 Findings | | 備註事項 |
|---|---|---|---|
| 前空調冷氣作動中央出風口溫度 | 8°C | | |
