# YES 車輛認證書

認證編號 CPF04315231081

| 車型 Model | INNOVA |

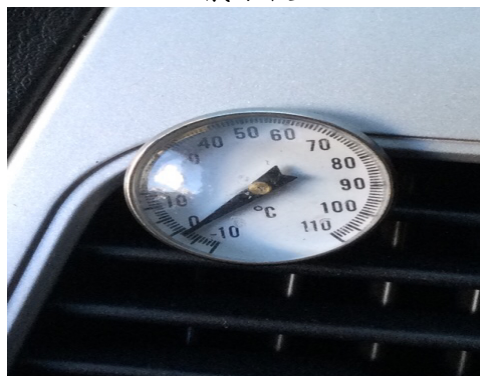
空調溫度

| 查定項目 Inspection Item | 有無異常狀況 Findings | | 備註事項 |
|---|---|---|---|
| 前空調冷氣作動中央出風口溫度 | | 2°C | |
