認證編號 CPF04315233137

## 車輛資料 Vehicle Information

## 車輛認證總結報告 Vehicle Inspection Findings

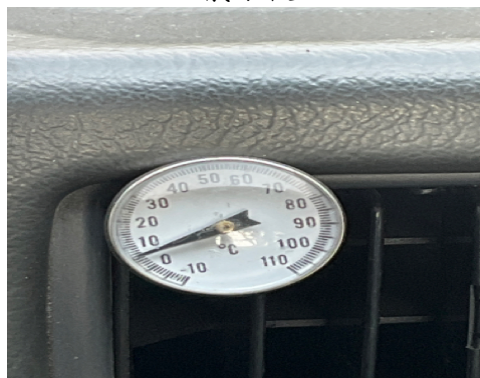
空調溫度

| 查定項目 Inspection Item | 有無異常狀況 Findings | | 備註事項 |
|---|---|---|---|
| 前空調冷氣作動中央出風口溫度 | 5°C | | |
