# YES 車輛認證書

認證編號 CPF04315234116

## 車輛資料 Vehicle Information

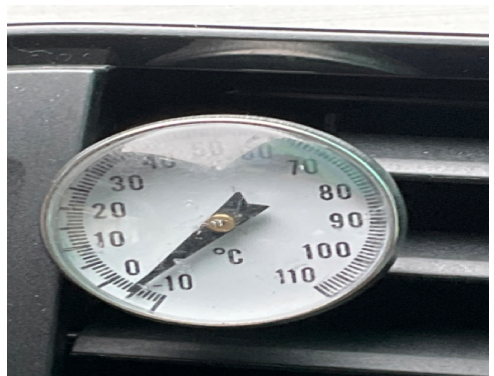
空調溫度

| 查定項目 Inspection Item | 有無異常狀況 Findings | | 備註事項 |
|---|---|---|---|
| 前空調冷氣作動中央出風口溫度 | -5°C | | |
