# YES 車輛認證書

認證編號 CPF04315235026

| 車型 Model | U6 TURBO ECO HYPER |

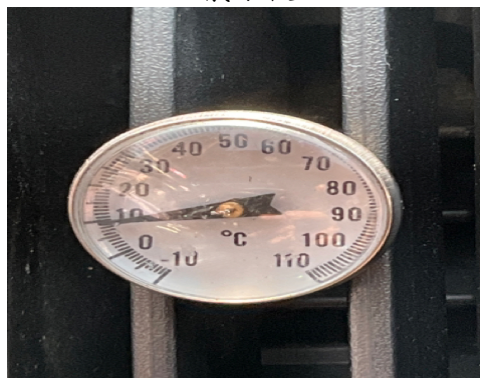
空調溫度

| 查定項目 Inspection Item | 有無異常狀況 Findings | | 備註事項 |
|---|---|---|---|
| 檢查室外氣溫 | | 33°C | |
| 前空調冷氣作動中央出風口溫度 | | 9°C | |
