# YES 車輛認證書

## 車輛認證總結報告 Vehicle Inspection Findings

認證編號 CPF04315235046

| 車型 Model | PASSAT |

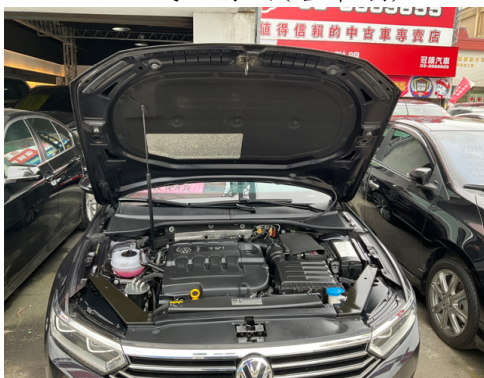
引擎室

本車引擎號碼無異常。

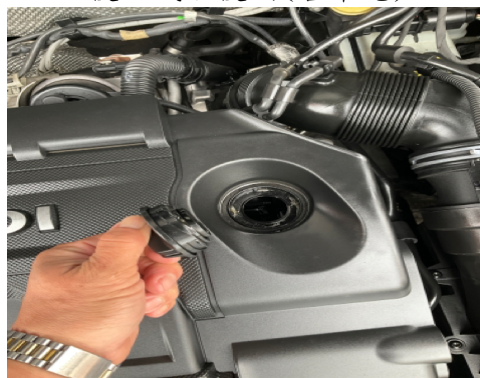
機油蓋

| 查定項目 Inspection Item | 有無異常狀況 Findings | | 備註事項 |
|---|---|---|---|
| 機油油量、油質有無異常 | <input type="radio"/> 有 | <input checked="" type="radio"/> 無 | |

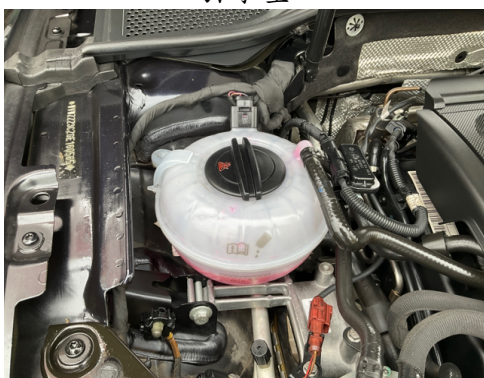
水箱蓋

| 查定項目 Inspection Item | 有無異常狀況 Findings | | 備註事項 |
|---|---|---|---|
| 冷卻水有無添加防鏽劑 | <input type="radio"/> 有 | <input checked="" type="radio"/> 無 | |

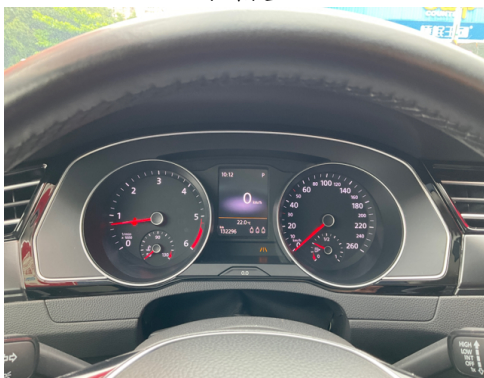
| 現況實車里程 Mileage<br>(僅揭露，不具保證效力) | 132,296 |

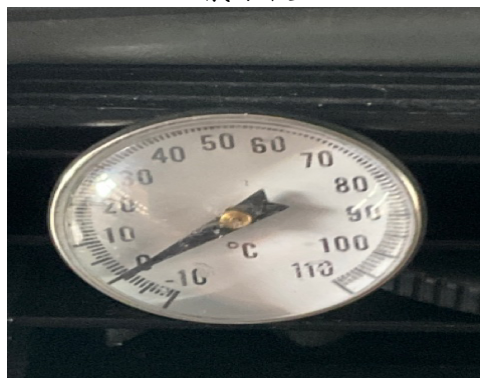
空調溫度

| 查定項目 Inspection Item | 有無異常狀況 Findings | | 備註事項 |
|---|---|---|---|
| 前空調冷氣作動中央出風口溫度 | 0 °C | | |
