認證編號 CPF04315236018

## 車輛資料 Vehicle Information

## 車輛認證總結報告 Vehicle Inspection Findings

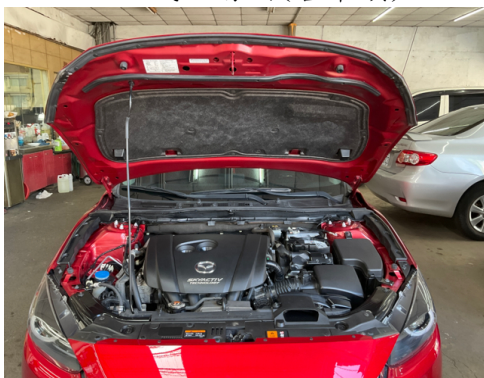
引擎室

| 查定項目 Inspection Item | 有無異常狀況 Findings | | 備註事項 |
|---|---|---|---|
| 外觀有無漏油/水跡象 | <input checked="" type="radio"/> 有 | <input type="radio"/> 無 | |

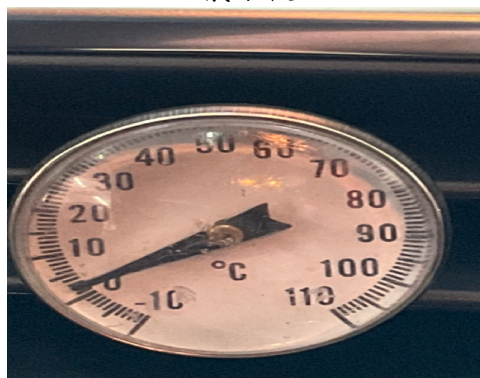
空調溫度

| 查定項目 Inspection Item | 有無異常狀況 Findings | | 備註事項 |
|---|---|---|---|
| 前空調冷氣作動中央出風口溫度 | | 2°C | |
