# YES 車輛認證書

認證編號 CPF04315236037

| 廠牌 Make | TOYOTA |
| 車型 Model | INNOVA |

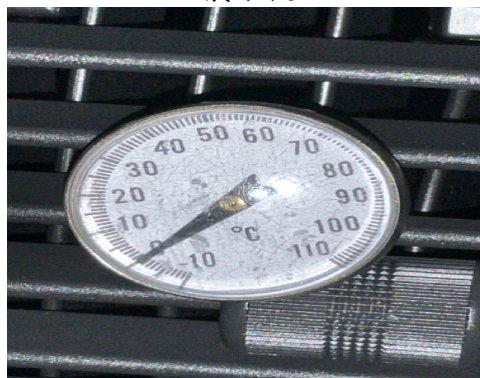
空調溫度

| 查定項目 Inspection Item | 有無異常狀況 Findings | | 備註事項 |
|---|---|---|---|
| 前空調冷氣作動中央出風口溫度 | 0°C | | |
