認證編號 CPF04315238082

車輛資料 Vehicle Information

廠牌 Make	MITSUBISHI
車型 Model	ZINGER
年份 Year	2012/07
排氣量 Displacement	2,378
車身號碼 VIN	***304**
引擎號碼 Engine Number	***9TA146**
現況實車里程 Mileage (僅揭露, 不具保證效力)	181,441

車輛認證總結報告 Vehicle Inspection Findings

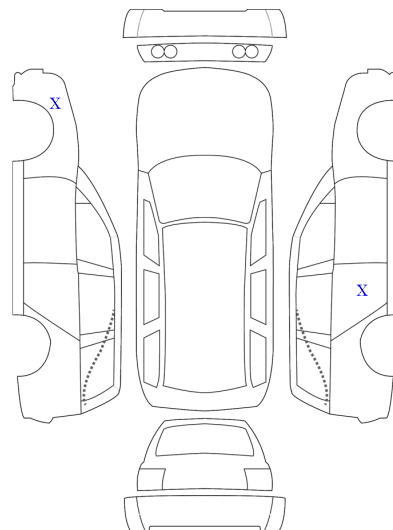
車體外觀圖

- 本車引擎號碼無異常。 S 鈹件鏽蝕、斑剝或鏽穿
- 本車車身號碼無異常。 B 受損面積約一個拳頭(含)以上
- 本車輛無泡水跡象。 R 鈹件校正痕跡
- 本車體骨架結構無修復跡象。 X 更換
