# YES 車輛認證書

認證編號 CPF0431523C017

| 廠牌 Make | FORD |
| 車型 Model | FIESTA |

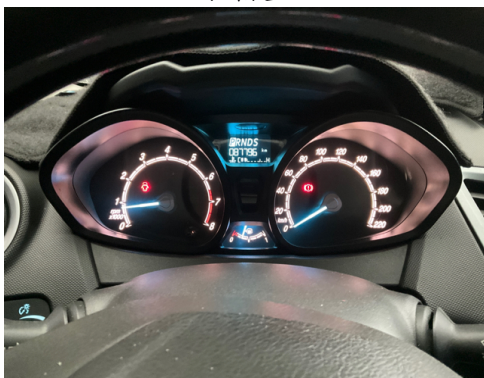
| 現況實車里程 Mileage<br>(僅揭露，不具保證效力) | 87,796 |

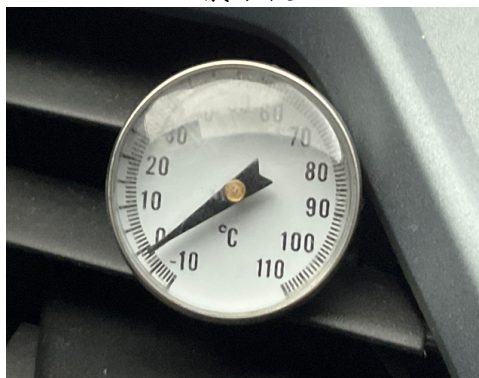
空調溫度

| 查定項目 Inspection Item | 有無異常狀況 Findings | | 備註事項 |
|---|---|---|---|
| 前空調冷氣作動中央出風口溫度 | -1°C | | |
