YES 車輛認證書

認證編號 CPF0431523C063

廠牌 Make	VOLVO
車型 Model	V40
年份 Year	2013/11
排氣量 Displacement	1,596
車身號碼 VIN	***MV485BE21146**
引擎號碼 Engine Number	無引擎號碼
現況實車里程 Mileage (僅揭露, 不具保證效力)	88,044

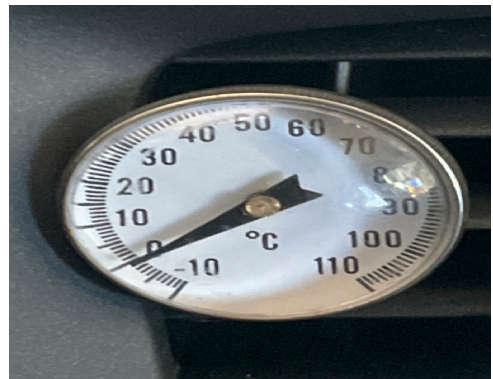
空調溫度

查定項目 Inspection Item	有無異常狀況 Findings	備註事項
檢查室外氣溫	32°C	
後空調冷氣作動中央出風口溫度		無此項目
冷凝器散熱風扇有無運轉異常	<input type="radio"/> 有 <input checked="" type="radio"/> 無	
前空調冷氣A/C開關燈號	<input type="radio"/> 有 <input checked="" type="radio"/> 無	
前空調風速開關各段風速	<input type="radio"/> 有 <input checked="" type="radio"/> 無	
前空調冷氣作動中央出風口溫度	0°C	
後空調冷氣A/C開關燈號		無此項目
後空調風速開關各段風速		無此項目
