# YES 車輛認證書

認證編號 CPF04315241056

| 車型 Model | LANCER SPORTBACK |
| 年份 Year | 2014/03 |

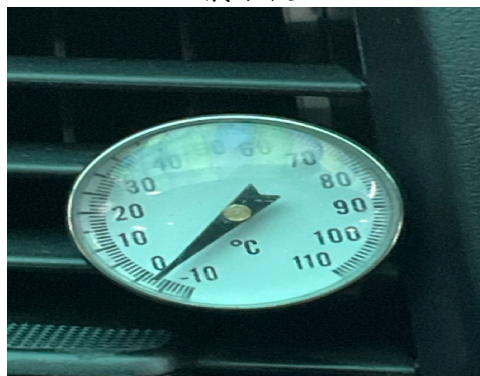
空調溫度

| 查定項目 Inspection Item | 有無異常狀況 Findings | | 備註事項 |
|---|---|---|---|
| 前空調冷氣作動中央出風口溫度 | -3°C | | |
