YES 車輛認證書

認證編號 CPF04315241058

廠牌 Make	MAZDA
車型 Model	MAZDA2
年份 Year	2014/09
排氣量 Displacement	1,498
車身號碼 VIN	***DE10Y2E02896**
引擎號碼 Engine Number	無引擎號碼
現況實車里程 Mileage (僅揭露, 不具保證效力)	79,290

車輛認證總結報告 Vehicle Inspection Findings

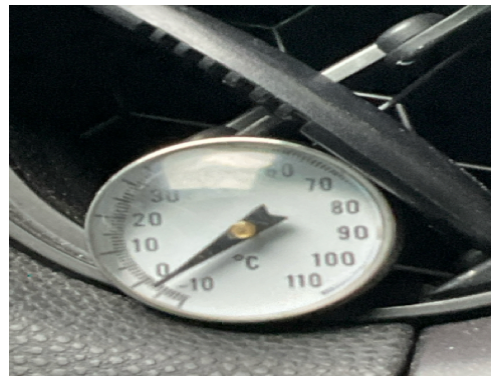
空調溫度

查定項目 Inspection Item	有無異常狀況 Findings		備註事項
檢查室外氣溫	18°C		
後空調冷氣作動中央出風口溫度			無此項目
冷凝器散熱風扇有無運轉異常	<input type="radio"/> 有	<input checked="" type="radio"/> 無	
前空調冷氣A/C開關燈號	<input type="radio"/> 有	<input checked="" type="radio"/> 無	
前空調風速開關各段風速	<input type="radio"/> 有	<input checked="" type="radio"/> 無	
前空調冷氣作動中央出風口溫度	-3°C		
後空調冷氣A/C開關燈號			無此項目
後空調風速開關各段風速			無此項目
