認證編號 CPF04315241059

## 車輛資料 Vehicle Information

## 車輛認證總結報告 Vehicle Inspection Findings

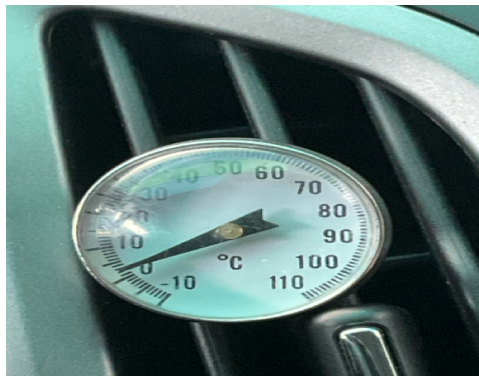
空調溫度

| 查定項目 Inspection Item | 有無異常狀況 Findings | | 備註事項 |
|---|---|---|---|
| 前空調冷氣作動中央出風口溫度 | | 2°C | |
