# YES 車輛認證書

認證編號 CPF04315242020

| 車型 Model | TIGUAN |
| 年份 Year | 2015/09 |

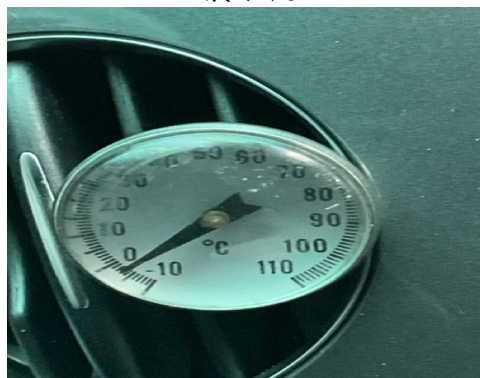
空調溫度

| 查定項目 Inspection Item | 有無異常狀況 Findings | | 備註事項 |
|---|---|---|---|
| 前空調冷氣作動中央出風口溫度 | -3°C | | |
