# YES 車輛認證書

認證編號 CPF04315242038

| 車型 Model | M7 |
| 年份 Year | 2016/05 |

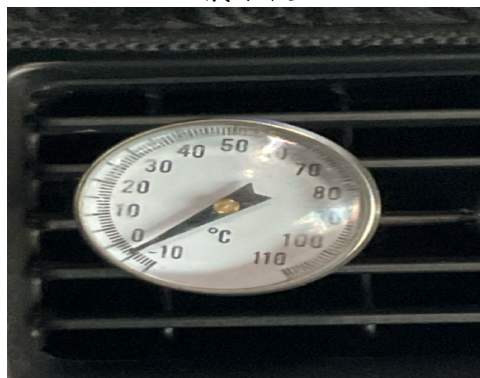
空調溫度

| 查定項目 Inspection Item | 有無異常狀況 Findings | | 備註事項 |
|---|---|---|---|
| 前空調冷氣作動中央出風口溫度 | -5 °C | | |
