認證編號 CPF04315242073

車輛資料 Vehicle Information

廠牌 Make	LUXGEN
車型 Model	7 SUV
年份 Year	2010/09
排氣量 Displacement	2,198
車身號碼 VIN	***SPCA0022**
引擎號碼 Engine Number	***TC0029**
現況實車里程 Mileage (僅揭露, 不具保證效力)	125,735

車輛認證總結報告 Vehicle Inspection Findings

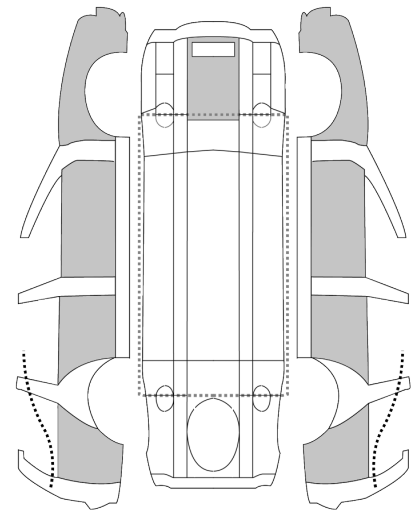
車骨結構圖

本車引擎號碼無異常。 **S** 鈹件鏽蝕、斑剝或鏽穿
本車車身號碼無異常。 **B** 受損面積約一個拳頭(含)以上
本車輛無泡水跡象。 **R** 鈹件校正痕跡
本車體骨架結構無修復跡象。 **X** 更換
