YES 車輛認證書

認證編號 CPF04315243078

廠牌 Make	HONDA
車型 Model	FIT
年份 Year	2011/02
排氣量 Displacement	1,497
車身號碼 VIN	***GE8860BF0024**
引擎號碼 Engine Number	***A727824**
現況實車里程 Mileage (僅揭露, 不具保證效力)	132,616

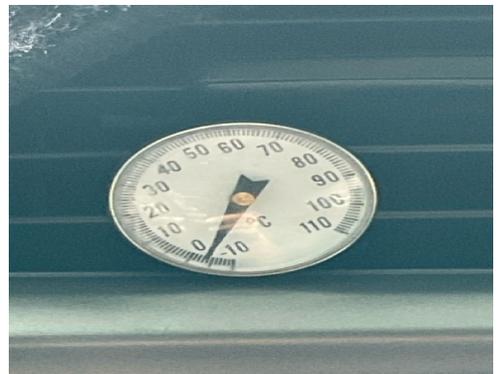
空調溫度

查定項目 Inspection Item	有無異常狀況 Findings		備註事項
檢查室外氣溫		20 °C	
後空調冷氣作動中央出風口溫度			無此項目
冷凝器散熱風扇有無運轉異常	<input type="radio"/> 有	<input checked="" type="radio"/> 無	
前空調冷氣A/C開關燈號	<input type="radio"/> 有	<input checked="" type="radio"/> 無	
前空調風速開關各段風速	<input type="radio"/> 有	<input checked="" type="radio"/> 無	
前空調冷氣作動中央出風口溫度		-3 °C	
後空調冷氣A/C開關燈號			無此項目
後空調風速開關各段風速			無此項目
