YES 車輛認證書

認證編號 CPF04315243129

廠牌 Make	TOYOTA
車型 Model	SIENTA
年份 Year	2021/10
排氣量 Displacement	1,798
車身號碼 VIN	***170-00596**
引擎號碼 Engine Number	***0H523**
現況實車里程 Mileage (僅揭露, 不具保證效力)	30,130

車輛認證總結報告 Vehicle Inspection Findings

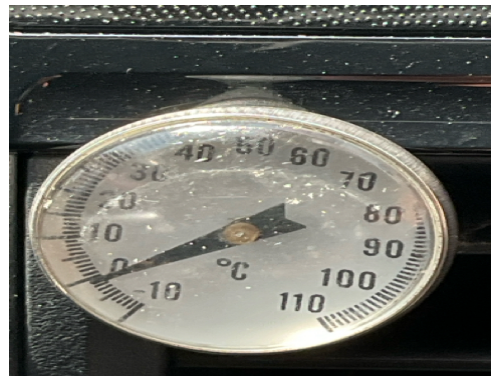
空調溫度

查定項目 Inspection Item	有無異常狀況 Findings		備註事項
檢查室外氣溫		30 °C	
後空調冷氣作動中央出風口溫度			無此項目
冷凝器散熱風扇有無運轉異常	<input type="radio"/> 有	<input checked="" type="radio"/> 無	
前空調冷氣A/C開關燈號	<input type="radio"/> 有	<input checked="" type="radio"/> 無	
前空調風速開關各段風速	<input type="radio"/> 有	<input checked="" type="radio"/> 無	
前空調冷氣作動中央出風口溫度		1 °C	
後空調冷氣A/C開關燈號			無此項目
後空調風速開關各段風速			無此項目
