認證編號 CPF04315243134

## 車輛資料 Vehicle Information

## 車輛認證總結報告 Vehicle Inspection Findings

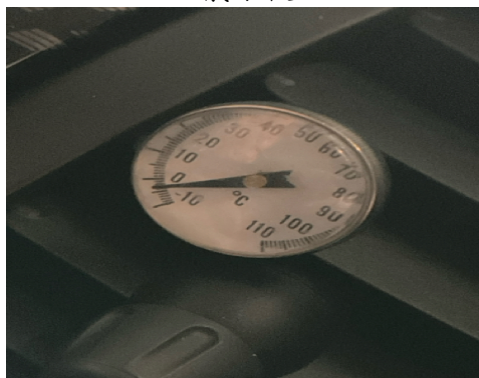
空調溫度

| 查定項目 Inspection Item | 有無異常狀況 Findings | | 備註事項 |
|---|---|---|---|
| 前空調冷氣作動中央出風口溫度 | -3°C | | |
