# YES 車輛認證書

認證編號 CPF04315244005

| 廠牌 Make | TOYOTA |
| 車型 Model | ALTIS |

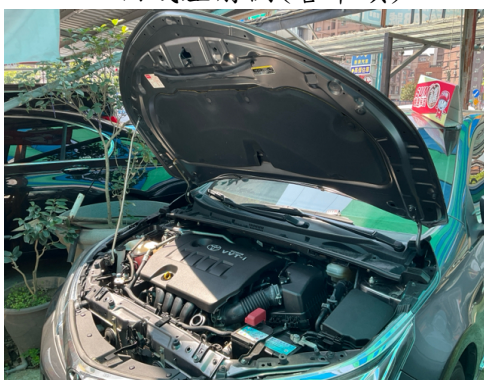
引擎室

本車引擎號碼無異常。

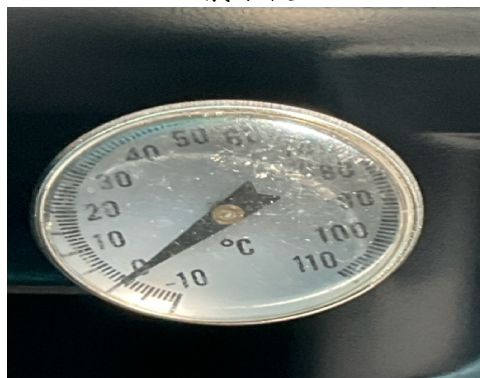
空調溫度

| 查定項目 Inspection Item | 有無異常狀況 Findings | | 備註事項 |
|---|---|---|---|
| 檢查室外氣溫 | 30 °C | | |
| 前空調冷氣作動中央出風口溫度 | 0 °C | | |
