認證編號 CPF04315244007

## 車輛資料 Vehicle Information

## 車輛認證總結報告 Vehicle Inspection Findings

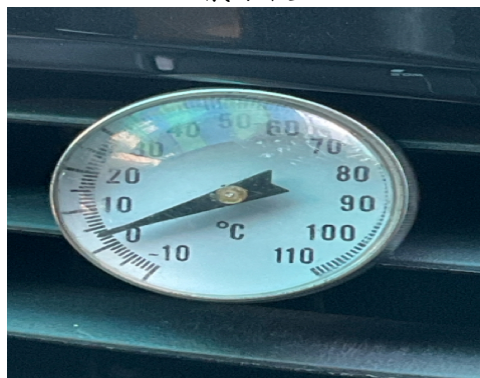
空調溫度

| 查定項目 Inspection Item | 有無異常狀況 Findings | | 備註事項 |
|---|---|---|---|
| 前空調冷氣作動中央出風口溫度 | | 3°C | |
