認證編號 CPF04315244008

## 車輛資料 Vehicle Information

## 車輛認證總結報告 Vehicle Inspection Findings

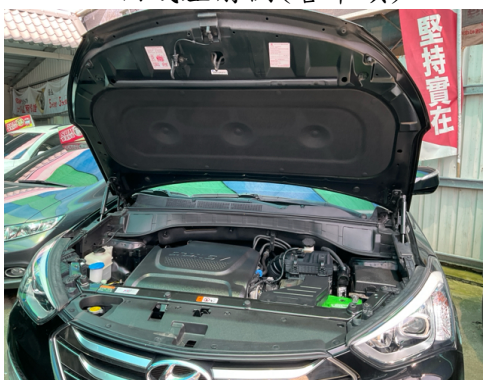
引擎室

本車引擎號碼無異常。

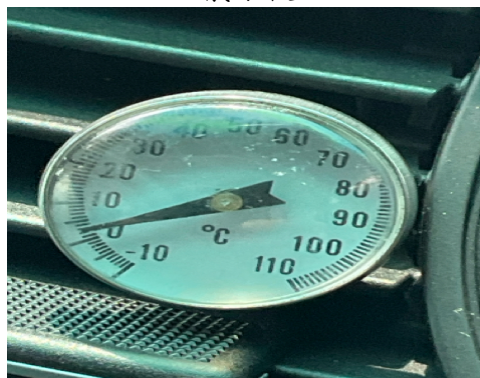
空調溫度

| 查定項目 Inspection Item | 有無異常狀況 Findings | | 備註事項 |
|---|---|---|---|
| 前空調冷氣作動中央出風口溫度 | | 2°C | |
