YES 車輛認證書

認證編號 CPF04315244014

| 廠牌 Make | TOYOTA |
| 車型 Model | CAMRY |

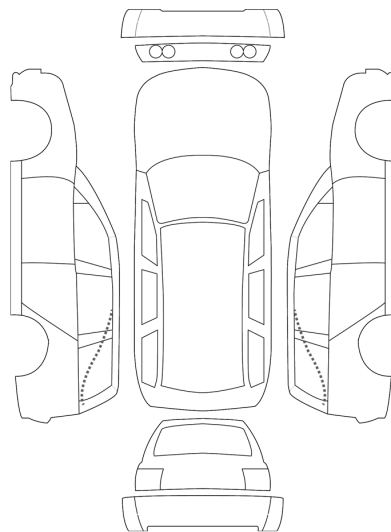
車體外觀圖

本車引擎號碼無異常。 **S** 鈑件鏽蝕、斑剝或鏽穿
本車車身號碼無異常。 **B** 受損面積約一個拳頭(含)以上
本車輛無泡水跡象。 **R** 鈑件校正痕跡
本車體骨架結構無修復跡象。 **X** 更換

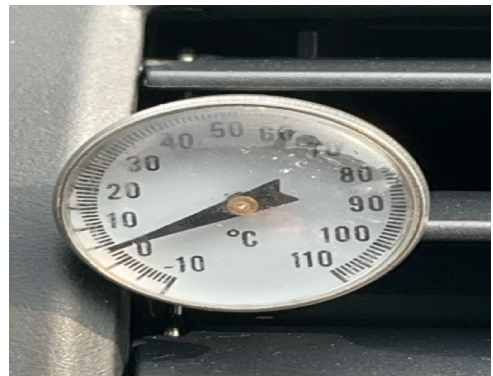
空調溫度

| 查定項目 Inspection Item | 有無異常狀況 Findings | | 備註事項 |
|---|---|---|---|
| 前空調冷氣作動中央出風口溫度 | 3°C | | |
