YES 車輛認證書

認證編號 CPF04315244045

| 車型 Model | COROLLA CROSS |
| 年份 Year | 2022/04 |

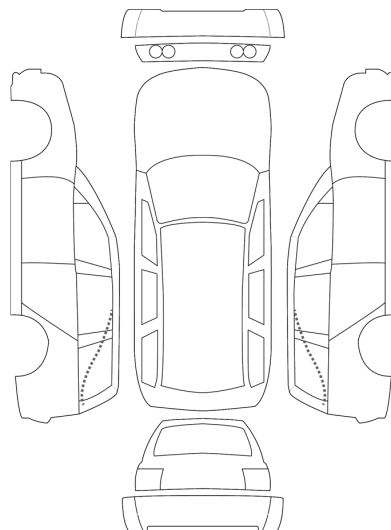
車體外觀圖

本車引擎號碼無異常。 **S** 鈹件鏽蝕、斑剝或鏽穿
本車車身號碼無異常。 **B** 受損面積約一個拳頭(含)以上
本車輛無泡水跡象。 **R** 鈹件校正痕跡
本車體骨架結構無修復跡象。 **X** 更換

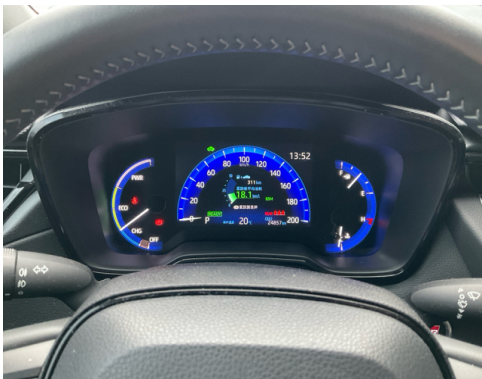
| 現況實車里程 Mileage (僅揭露, 不具保證效力) | 24,857 |

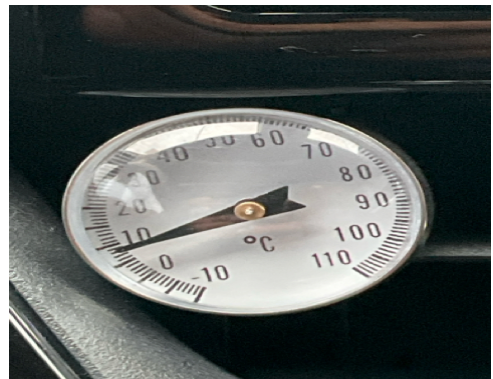
空調溫度

| 查定項目 Inspection Item | 有無異常狀況 Findings | 備註事項 |
|---|--|---|
| 前空調冷氣作動中央出風口溫度 | 8°C | |
