# 車輛認證書

## 車輛認證總結報告 Vehicle Inspection Findings

認證編號 CPF04315244059

廠牌 Make	TOYOTA
車型 Model	TOYOTA 86
年份 Year	2019/06
排氣量 Displacement	1, 998
車身號碼 VIN	***ZN6L81LG0503**
引擎號碼 Engine Number	無引擎號碼
現況實車里程 Mileage (僅揭露，不具保證效力)	37, 650

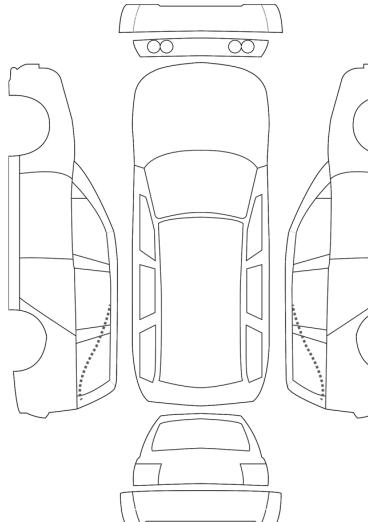
車體外觀圖

本車引擎號碼無異常。

本車車身號碼無異常。

本車輛無泡水跡象。

本車體骨架結構無修復跡象。 X 更換

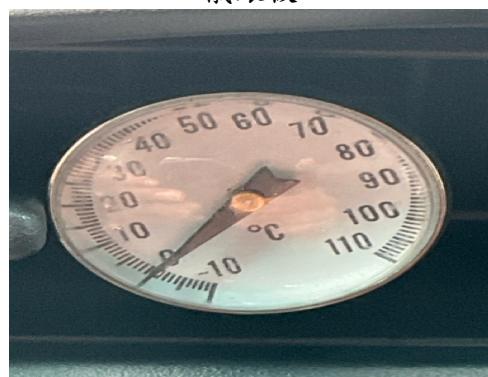
空調溫度

查定項目 Inspection Item	有無異常狀況Findings		備註事項
檢查室外氣溫	28 °C		
後空調冷氣作動中央出風口溫度	無此項目		
冷凝器散熱風扇有無運轉異常	<input type="radio"/> 有	<input checked="" type="radio"/> 無	
前空調冷氣A/C開關燈號	<input type="radio"/> 有	<input checked="" type="radio"/> 無	
前空調風速開關各段風速	<input type="radio"/> 有	<input checked="" type="radio"/> 無	
前空調冷氣作動中央出風口溫度	0 °C		
後空調冷氣A/C開關燈號	無此項目		
後空調風速開關各段風速	無此項目
