YES 車輛認證書

受檢測車輛通過YES認證鑑定標準
This vehicle has passed the YES Evaluation Standard

認證編號 CPF04315244081

車輛認證總結報告 Vehicle Inspection Findings

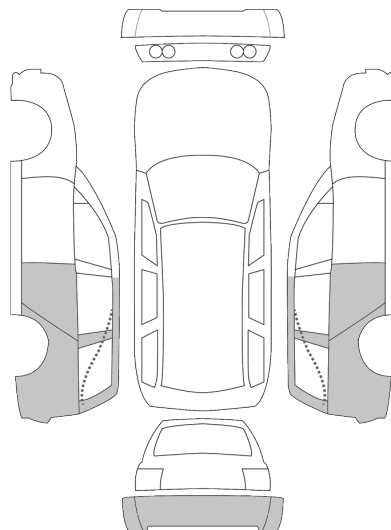
車體外觀圖

本車引擎號碼無異常。 **S** 鈹件鏽蝕、斑剝或鏽穿
本車車身號碼無異常。 **B** 受損面積約一個拳頭(含)以上
本車輛無泡水跡象。 **R** 鈹件校正痕跡
本車體骨架結構無修復跡象。 **X** 更換

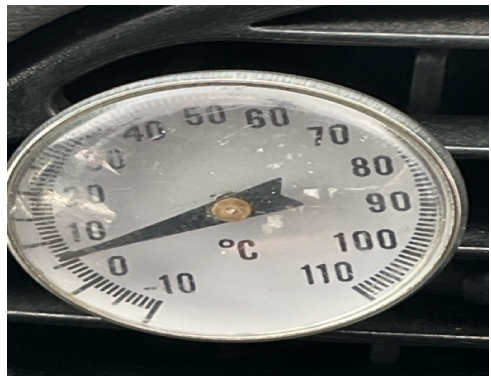
空調溫度

| 查定項目 Inspection Item | 有無異常狀況 Findings | | 備註事項 |
|---|---|---|---|
| 前空調冷氣作動中央出風口溫度 | | 6°C | |
