# YES 車輛認證書

認證編號 CPF04315244095

| 廠牌 Make | HONDA |
| 車型 Model | FIT |

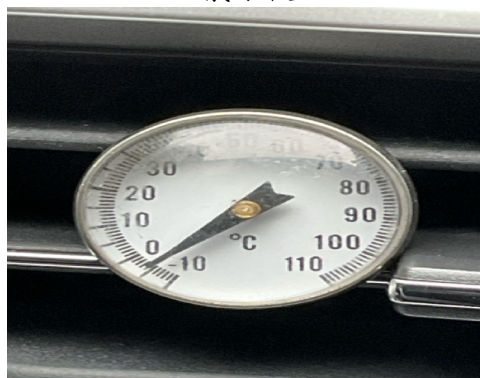
空調溫度

| 查定項目 Inspection Item | 有無異常狀況 Findings | | 備註事項 |
|---|---|---|---|
| 前空調冷氣作動中央出風口溫度 | | -4°C | |
