# YES 車輛認證書

認證編號 CPF04315244110

廠牌 Make	SUBARU
車型 Model	WRX
年份 Year	2019/09
排氣量 Displacement	2,457
車身號碼 VIN	***VAFLH3LG0192**
引擎號碼 Engine Number	無引擎號碼
現況實車里程 Mileage (僅揭露, 不具保證效力)	79,487

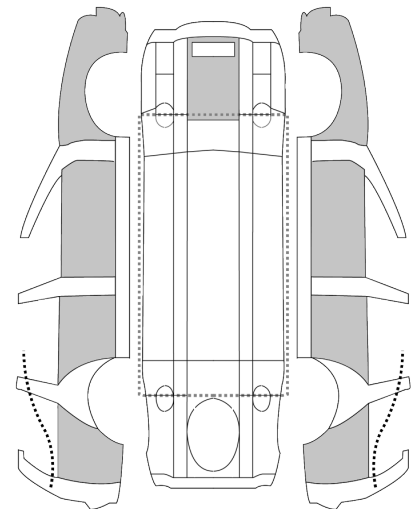
車骨結構圖

本車引擎號碼無異常。 **S** 鈹件鏽蝕、斑剝或鏽穿  
本車車身號碼無異常。 **B** 受損面積約一個拳頭(含)以上  
本車輛無泡水跡象。 **R** 鈹件校正痕跡  
本車體骨架結構無修復跡象。 **X** 更換

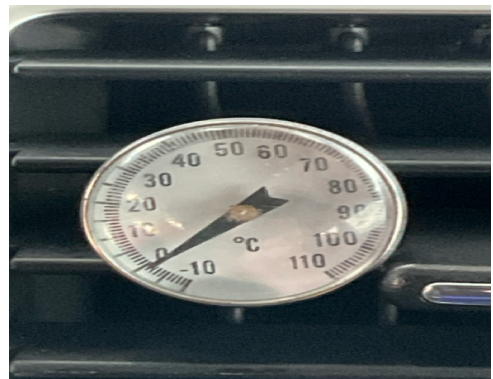
空調溫度

查定項目 Inspection Item	有無異常狀況 Findings		備註事項
檢查室外氣溫		22°C	
後空調冷氣作動中央出風口溫度			無此項目
冷凝器散熱風扇有無運轉異常	<input type="radio"/> 有	<input checked="" type="radio"/> 無	
前空調冷氣A/C開關燈號	<input type="radio"/> 有	<input checked="" type="radio"/> 無	
前空調風速開關各段風速	<input type="radio"/> 有	<input checked="" type="radio"/> 無	
前空調冷氣作動中央出風口溫度		-1°C	
後空調冷氣A/C開關燈號			無此項目
後空調風速開關各段風速			無此項目
