認證編號 CPF04315244135

## 車輛資料 Vehicle Information

## 車輛認證總結報告 Vehicle Inspection Findings

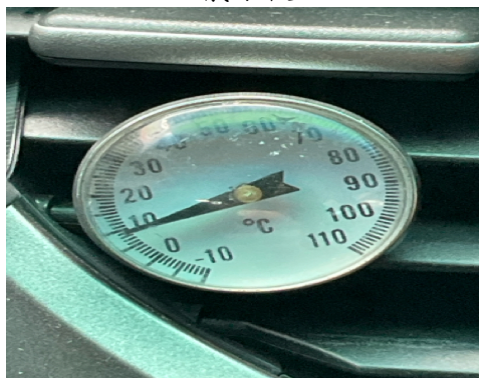
空調溫度

| 查定項目 Inspection Item | 有無異常狀況 Findings | | 備註事項 |
|---|---|---|---|
| 前空調冷氣作動中央出風口溫度 | 9°C | | |
