車輛認證書

車輛認證總結報告 Vehicle Inspection Findings

廠牌：HONDA
排檔型式：手自排
車門數：4門
儀表里程數：172,809

車型：CIVIC
引擎號碼：***A179336**
車身號碼：***FD1650AF0136**

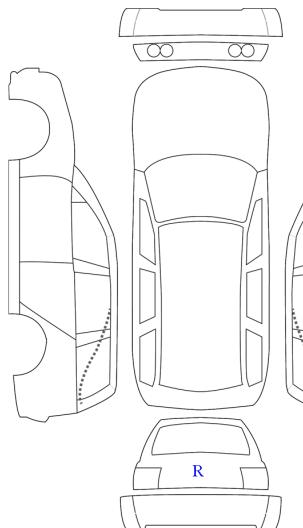
車體外觀圖

- 本車引擎號碼無異常。
- 本車車身號碼無異常。
- 本車輛無泡水跡象。
- 本車體骨架結構無修復跡象。

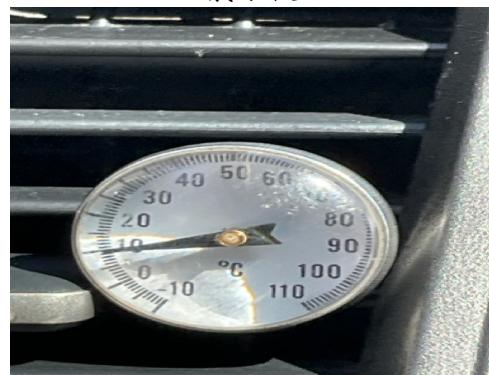
空調溫度

| 查定項目 Inspection Item | 有無異常狀況 Findings | | 備註事項 |
|---|---|---|---|
| 前空調冷氣作動中央出風口溫度 | 10 °C | | |
