認證編號 CPF04315246034

## 車輛資料 Vehicle Information

## 車輛認證總結報告 Vehicle Inspection Findings

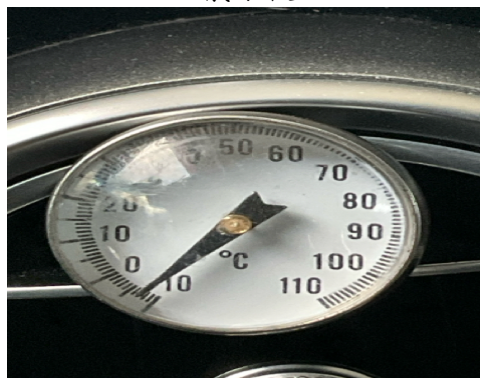
空調溫度

| 查定項目 Inspection Item | 有無異常狀況 Findings | | 備註事項 |
|---|---|---|---|
| 前空調冷氣作動中央出風口溫度 | -7°C | | |
