# YES 車輛認證書

受檢測車輛通過YES認證鑑定標準  
This vehicle has passed the YES Evaluation Standard

認證編號 CPF04315246072

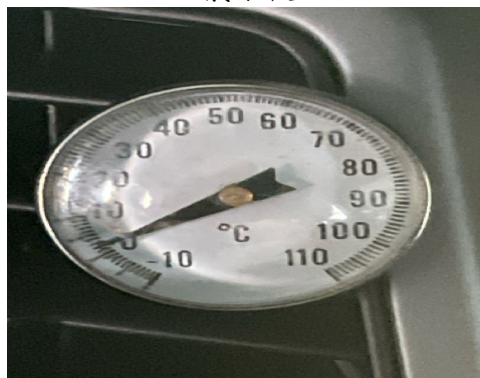
空調溫度

| 查定項目 Inspection Item | 有無異常狀況 Findings | | 備註事項 |
|---|---|---|---|
| 前空調冷氣作動中央出風口溫度 | 2°C | | |
