認證編號 CPF04315247067

## 車輛資料 Vehicle Information

| 廠牌 Make | MINI |
| 車型 Model | MINI COUNTRYMAN |

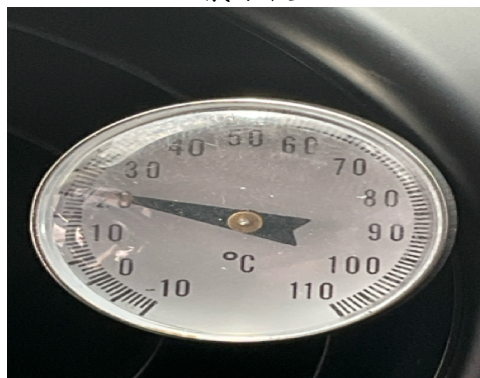
空調溫度

| 查定項目 Inspection Item | 有無異常狀況 Findings | | 備註事項 |
|---|---|---|---|
| 前空調冷氣作動中央出風口溫度 | 21°C | | |
