# YES 車輛認證書

認證編號 CPF04315247147

| 廠牌 Make | TOYOTA |
| 車型 Model | WISH |

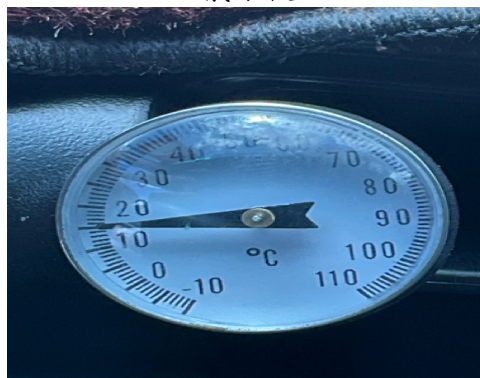
空調溫度

| 查定項目 Inspection Item | 有無異常狀況 Findings | | 備註事項 |
|---|---|---|---|
| 前空調冷氣作動中央出風口溫度 | 15°C | | |
