# YES 車輛認證書

認證編號 CPF04315248084

| 廠牌 Make | FORD |
| 車型 Model | MONDEO |

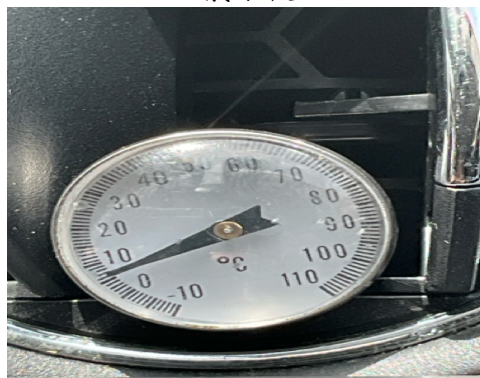
空調溫度

| 查定項目 Inspection Item | 有無異常狀況 Findings | | 備註事項 |
|---|---|---|---|
| 前空調冷氣作動中央出風口溫度 | | 6°C | |
