# YES 車輛查定報告

## 車輛認證總結報告 Vehicle Inspection Findings

廠牌：TOYOTA  
排檔型式：自排  
車門數：4門  
儀表里程數：164,287

車型：VIOS  
引擎號碼：\*\*\*38\*\*  
車身號碼：\*\*\*42~01740\*\*

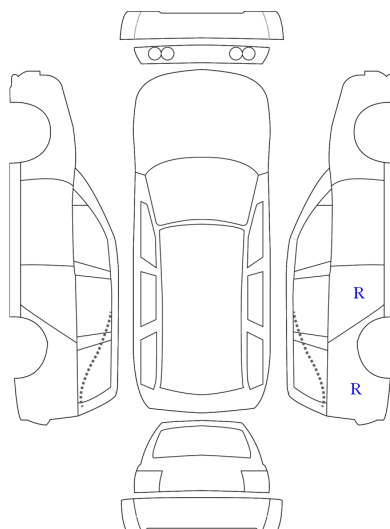
車體外觀圖

右側有鈑修痕。  
右後方有鈑修痕。  
正後方有鈑修痕。

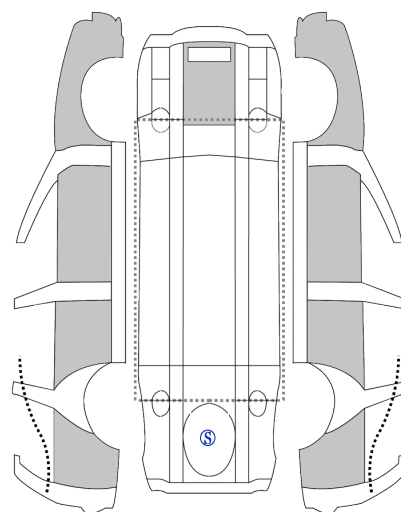
車骨結構圖

無任何異常之痕跡。

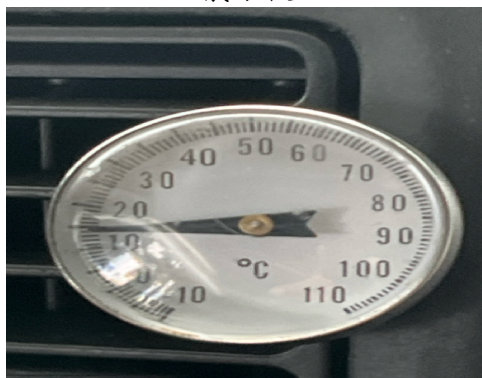
空調溫度

| 查定項目 Inspection Item | 有無異常狀況 Findings | | 備註事項 |
|---|---|---|---|
| 前空調冷氣作動中央出風口溫度 | 15°C | | |
