認證編號 CPF04315249030

## 車輛資料 Vehicle Information

## 車輛認證總結報告 Vehicle Inspection Findings

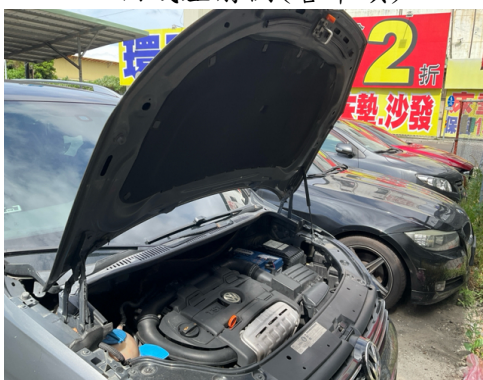
引擎室

本車引擎號碼無異常。

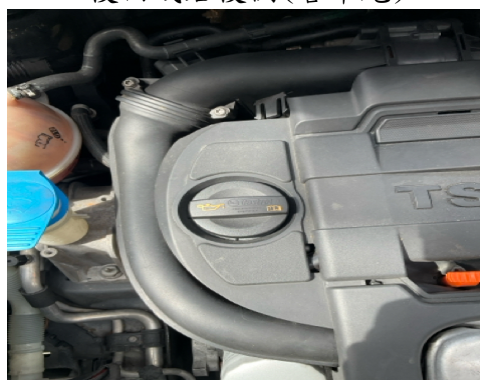
機油蓋

| 查定項目 Inspection Item | 有無異常狀況 Findings | | 備註事項 |
|---|---|---|---|
| 機油油量、油質有無異常 | <input type="radio"/> 有 | <input checked="" type="radio"/> 無 | |

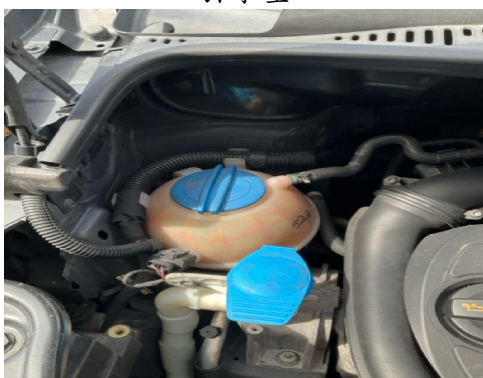
水箱蓋

| 查定項目 Inspection Item | 有無異常狀況 Findings | | 備註事項 |
|---|---|---|---|
| 冷卻水有無添加防鏽劑 | <input type="radio"/> 有 | <input checked="" type="radio"/> 無 | |

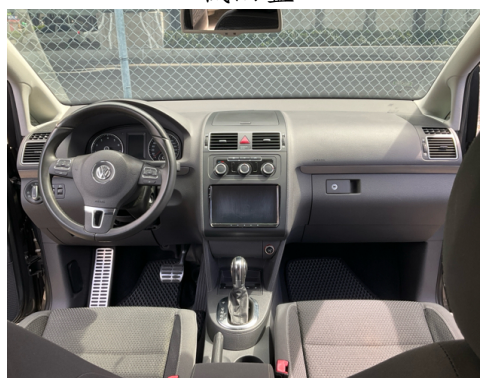
儀錶板

| 查定項目 Inspection Item | 有無異常狀況 Findings | | 備註事項 |
|---|---|---|---|
| 警告指示燈有無異常作動 | <input type="radio"/> 有 | <input checked="" type="radio"/> 無 | |

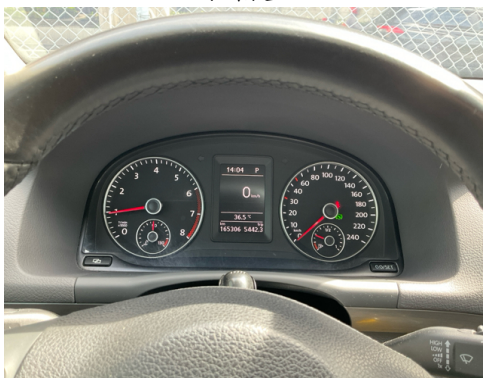
| 現況實車里程 Mileage<br>(僅揭露，不具保證效力) | 165,306 |

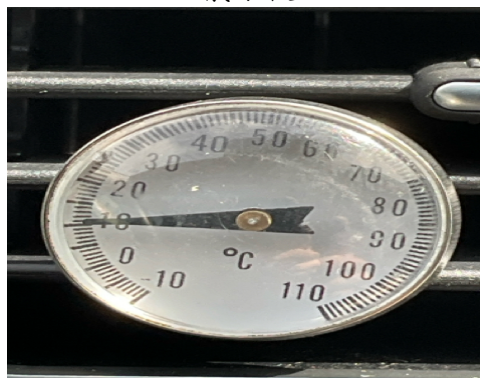
空調溫度

| 查定項目 Inspection Item | 有無異常狀況 Findings | | 備註事項 |
|---|---|---|---|
| 前空調冷氣作動中央出風口溫度 | 10 °C | | |
