# YES 車輛認證書

認證編號 CPF0431524B029

| 車型 Model | TIIDA |
| 年份 Year | 2012/04 |

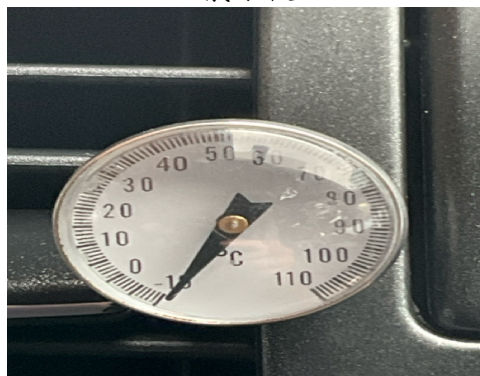
空調溫度

| 查定項目 Inspection Item | 有無異常狀況 Findings | | 備註事項 |
|---|---|---|---|
| 前空調冷氣作動中央出風口溫度 | -10°C | | |
