# YES 車輛認證書

認證編號 CPF0431524B034

| 廠牌 Make | HONDA |
| 車型 Model | HR-V |

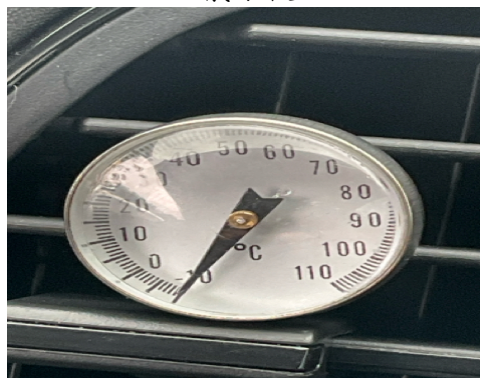
空調溫度

| 查定項目 Inspection Item | 有無異常狀況 Findings | | 備註事項 |
|---|---|---|---|
| 前空調冷氣作動中央出風口溫度 | -10°C | | |
