# YES 車輛認證書

認證編號 CPF0431524B048

| 廠牌 Make | LEXUS |
| 車型 Model | ES |

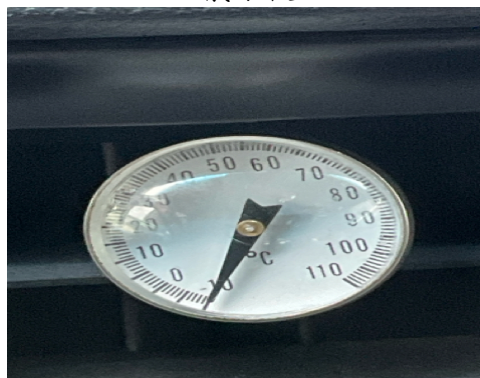
空調溫度

| 查定項目 Inspection Item | 有無異常狀況 Findings | | 備註事項 |
|---|---|---|---|
| 前空調冷氣作動中央出風口溫度 | -10°C | | |
