# YES 車輛認證書

認證編號 CPF0431524B086

| 廠牌 Make | FORD |
| 車型 Model | FOCUS |

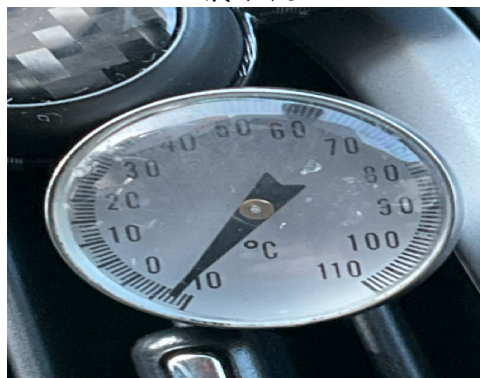
空調溫度

| 查定項目 Inspection Item | 有無異常狀況 Findings | | 備註事項 |
|---|---|---|---|
| 前空調冷氣作動中央出風口溫度 | -8 °C | | |
