# YES 車輛認證書

認證編號 CPF0431524B096

| 廠牌 Make | FORD |
| 車型 Model | ECOSPORT |

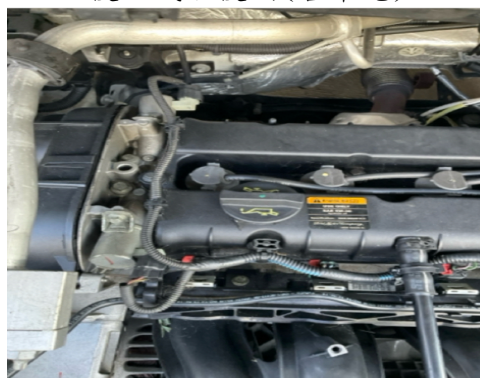
機油蓋

| 查定項目 Inspection Item | 有無異常狀況 Findings | | 備註事項 |
|---|---|---|---|
| 機油油量、油質有無異常 | <input type="radio"/> 有 | <input checked="" type="radio"/> 無 | |

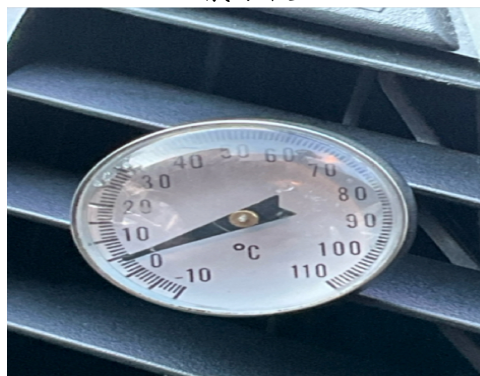
空調溫度

| 查定項目 Inspection Item | 有無異常狀況 Findings | | 備註事項 |
|---|---|---|---|
| 前空調冷氣作動中央出風口溫度 | 5 °C | | |
