# YES 車輛認證書

受檢測車輛通過YES認證鑑定標準  
This vehicle has passed the YES Evaluation Standard

認證編號 CPF0431524C003

| 車型 Model | YARIS |

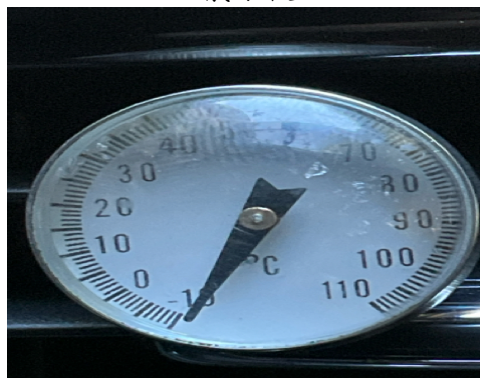
空調溫度

| 查定項目 Inspection Item | 有無異常狀況 Findings | | 備註事項 |
|---|---|---|---|
| 前空調冷氣作動中央出風口溫度 | -10 °C | | |
