# YES 車輛認證書

認證編號 CPF0431524C008

| 廠牌 Make | TOYOTA |
| 車型 Model | SIENTA |

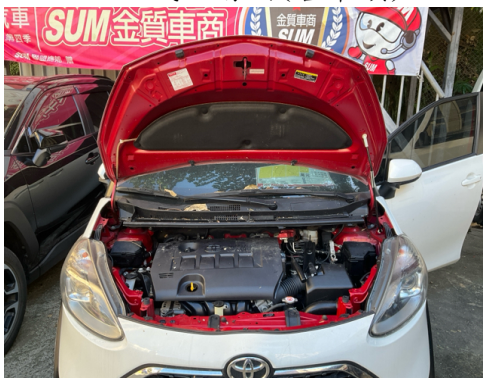
引擎室

| 查定項目 Inspection Item | 有無異常狀況 Findings | | 備註事項 |
|---|---|---|---|
| 外觀有無漏油/水跡象 | <input type="radio"/> 有 | <input checked="" type="radio"/> 無 | |

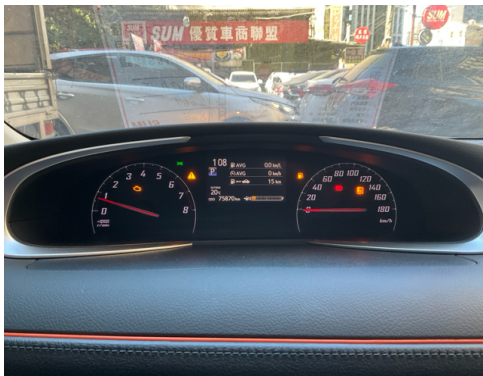
| 現況實車里程 Mileage<br>(僅揭露，不具保證效力) | 75,870 |

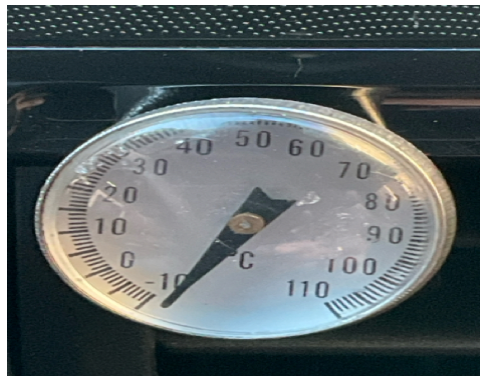
空調溫度

| 查定項目 Inspection Item | 有無異常狀況 Findings | | 備註事項 |
|---|---|---|---|
| 前空調冷氣作動中央出風口溫度 | -10 °C | | |
