認證編號 CPF0431524C011

## 車輛資料 Vehicle Information

## 車輛認證總結報告 Vehicle Inspection Findings

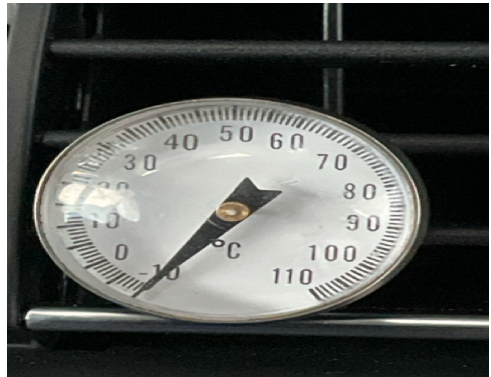
空調溫度

| 5. 前空調風速開關各段風速 | 正常 | 6. 前空調冷氣作動中央出風口溫度 | -10°C |
